Dějiny a teorie architektury V.
Seminární práce.
Doc. Ing. Arch. Michael Rykl, PhD.
Z 2024/2025

(Ne)obyčejný (mimo)pražský činžovní dům v Braunerově ulici č. p. 431 v Praze 8 Libni

Michaela Wicki

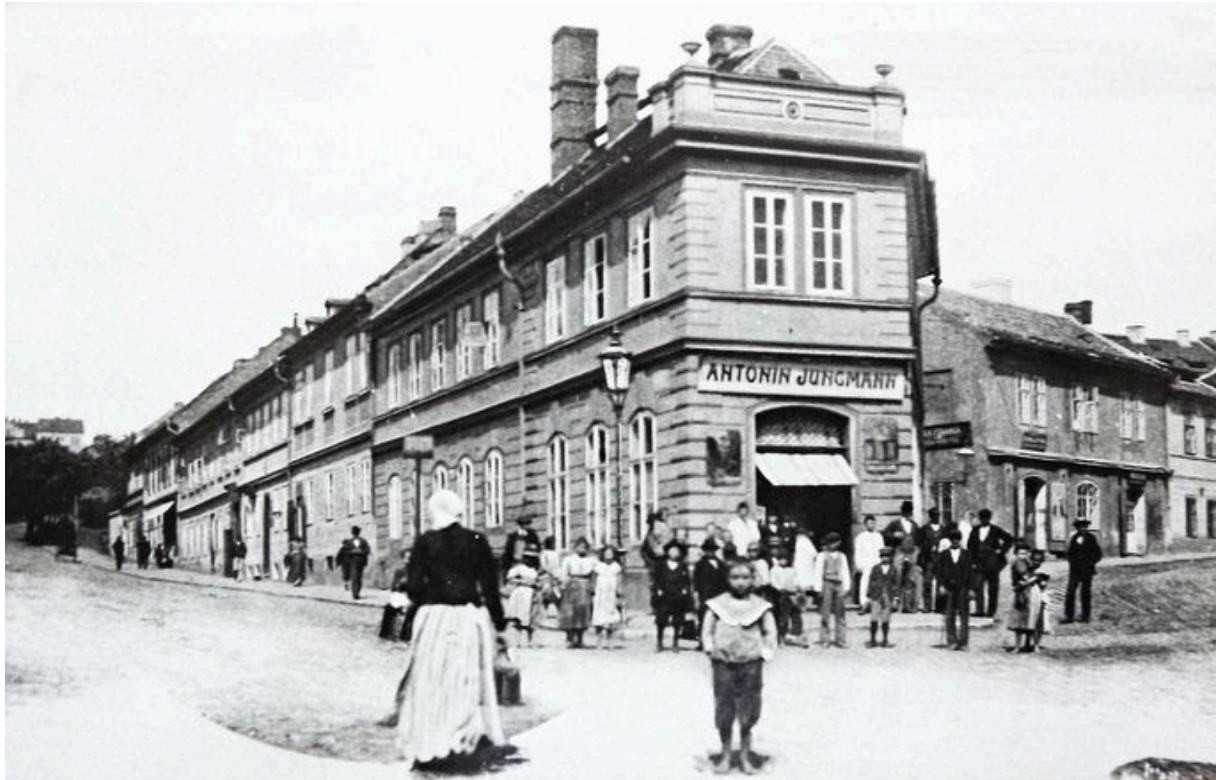
Roh Zenklovy (tehdy Fügnerovy) a Primátorské ulice na začátku 20. století (Archiv Michala Švarce / Městská část Praha 8).

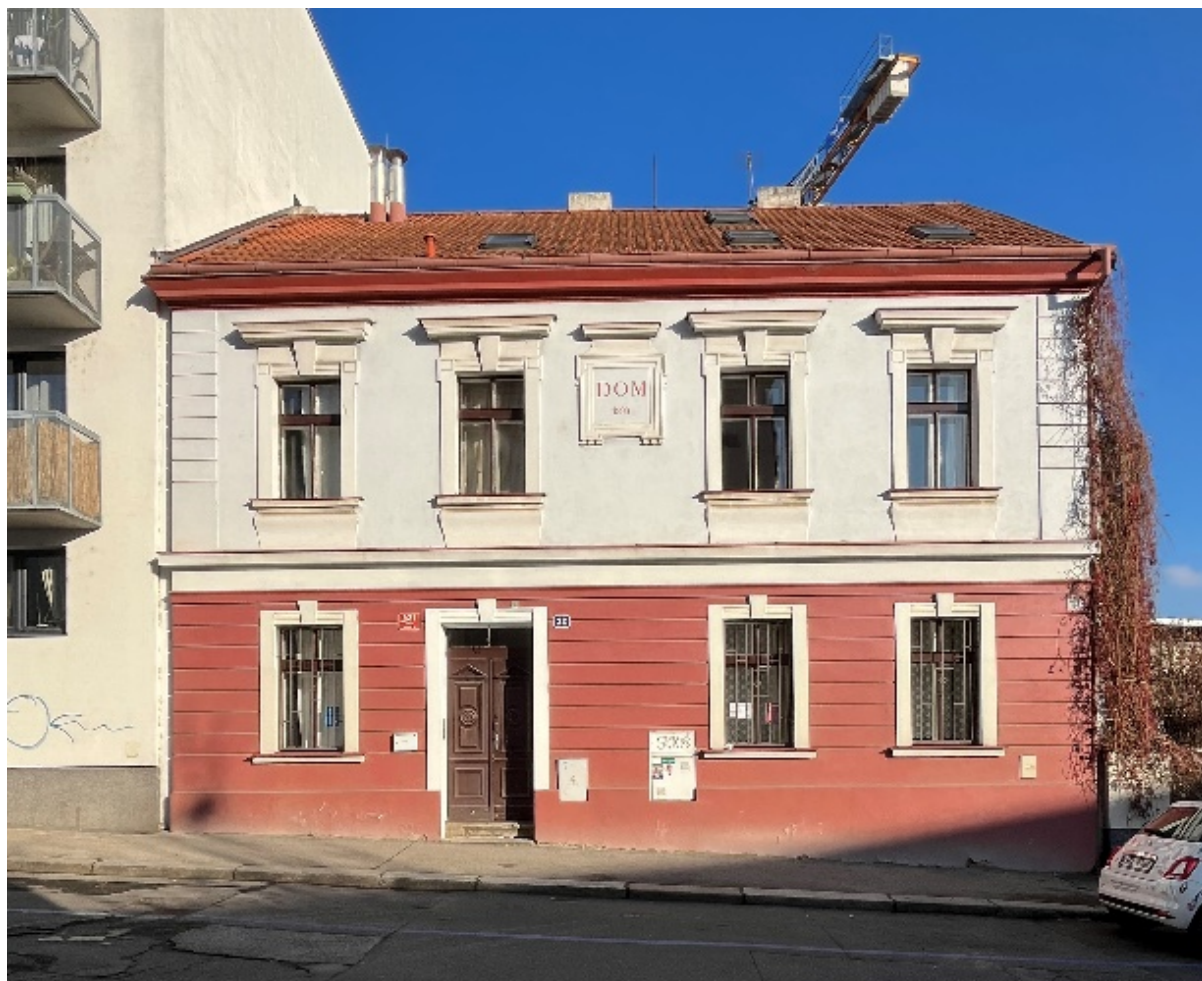
Průčelí do ulice

Vstupní průčelí do ulice je prolomeno pravouhlým portálem s původními dřevěnými dvoukřídlými výplňovými dveřmi, které jsou zpřístupněny dvěma žulovými stupni. Umístění dveří není symetrické, nachází se vlevo od osy domu.

Portál tvoří šambrána po stranách hladká na vrchní straně zdobená vodorovným dekorem s ozdobným klenákem uprostřed. Nadsvětlík byl v původní podobě ozdobný se skly vsazenými do tenkých rámečků. Nyní jednoduchý prosklený. Dveře do ulice mají 4 dekorované výplně, horní výplně mají antickým motiv s rozetou uprostřed. Dolní část dveří je opravena přidaným dřevěným vyztužením.

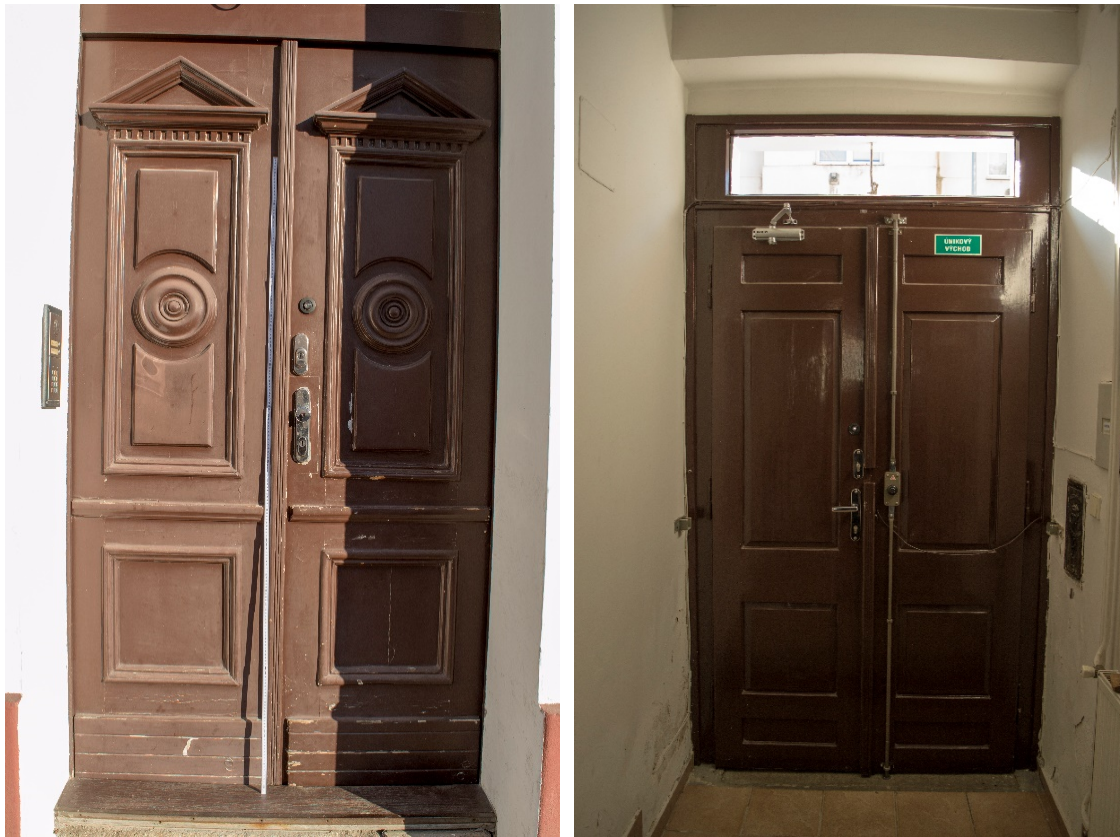
Směrem do domu jsou dveře hladké bez ozdob. Přízemí má nižší hladký sokl. Nad soklem je přízemí rýhováno (bosáž) až do výše 2.NP. Rýhování je ukončeno výraznou hladkou kordonovou římsou, která odděluje podlaží.

Tři okna špaletová v přízemí (1.NP) jsou pravoúhlá se šambránou, která je obdobně jako dveře po stranách hladká a na vrchní straně dekorovaná podélnými plastickými pruhy s klenákem uprostřed.

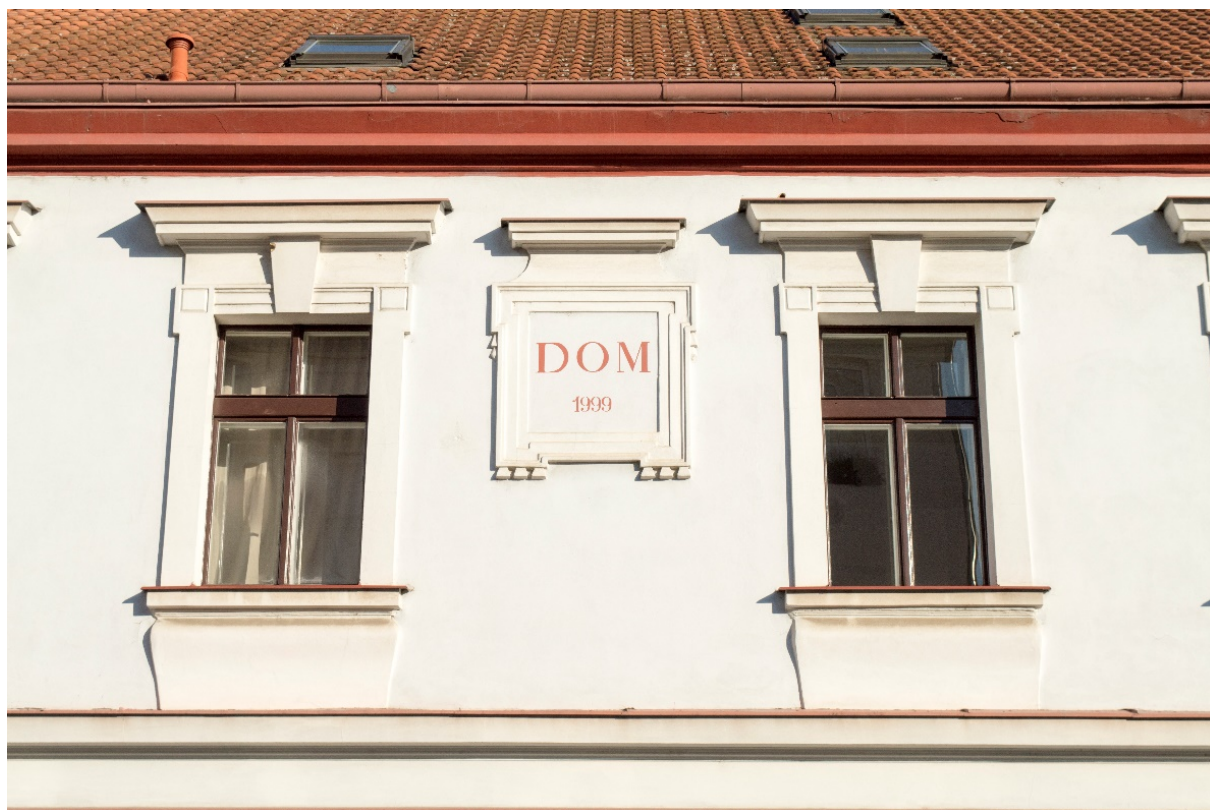
Okna v celém domě jsou špaletová a pochází pravděpodobně z 20. let 20. století. Původní okna mohla být podle doby výstavby dvojitá podobně jako u domu ze stejného období v ulici a podle původního okna v patře hlavní budovy ve dvoře (obr. 8). Okno bylo vyměněno při rekonstrukci 1998-1999.

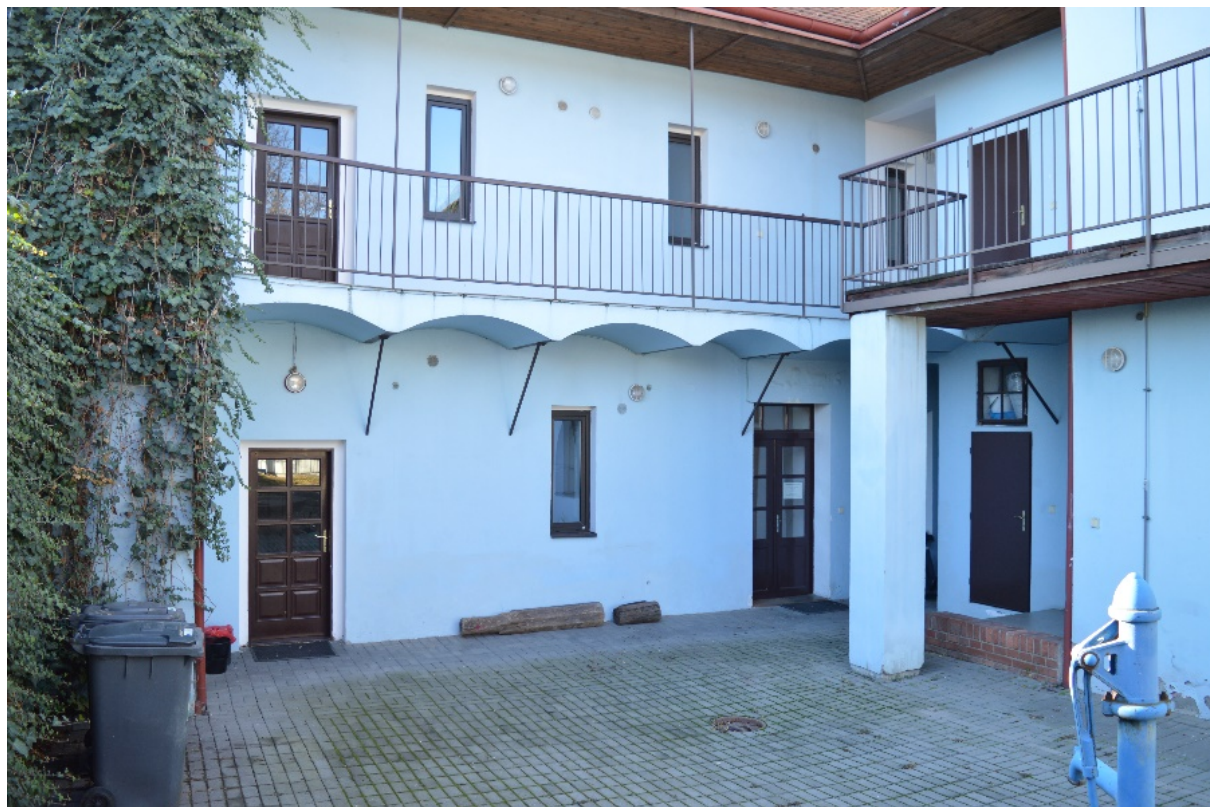
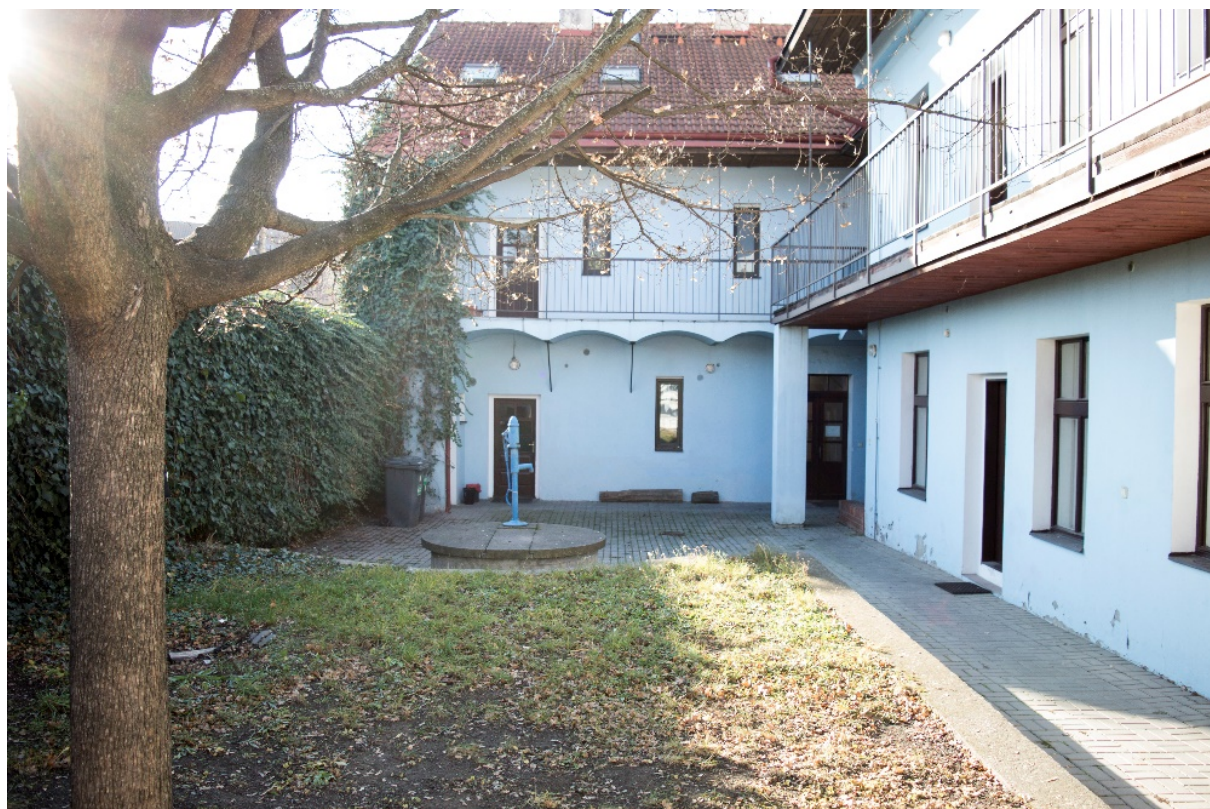
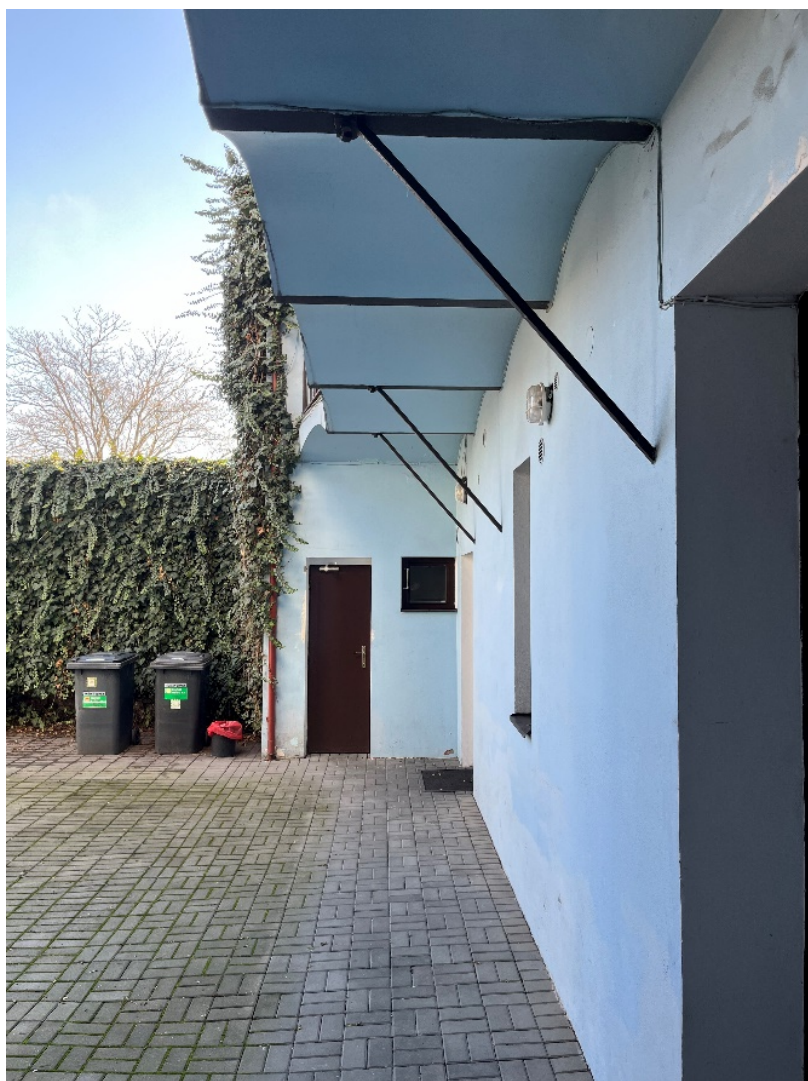
Průčelí do dvora je hladké, dvorní křídlo má korunní římsu. Původní vzhled hlavní budovy do dvora odpovídal typické dispozici pavlačového dvoutraktu. Po levé straně hlavní budovy je rizalit (záchodová věž), kde byly na každém podlaží dva záchody. Původně svedeny do šachty a jímky na dvoře, později po zavedení vody a kanalizace splachovací. Levou stranu dvorního křídla tvoří točité pískovcové schodiště. Prošlapané části schodnic byly v minulosti opraveny terasem. V ohbí schodiště se nachází půvabná nika. Schodiště lemuje původní kované zábradlí (viz kapitola Konstrukce).

Byty hlavní budovy měly do dvora vlastní dveře, na počátku dvojité, a úzké dvojité okénko. Ve dvorním křídle (jedno trakt) pak měl každá byt dle dostupných fotografií jedno nebo dvoukřídlé výplňové dveře a v každém pokoji špaletové okno. Po dostavbě druhé části dvorního křídla v roce 1934 obsluhovala první patro obou křídel pavlač (více kapitola Konstrukce).

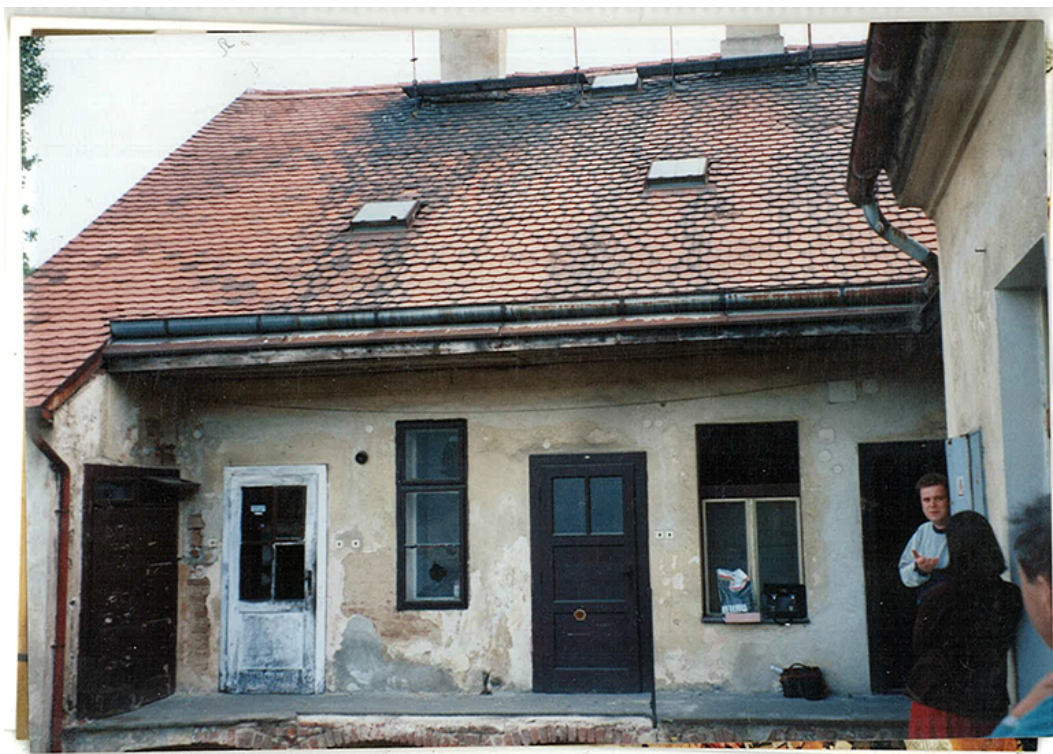
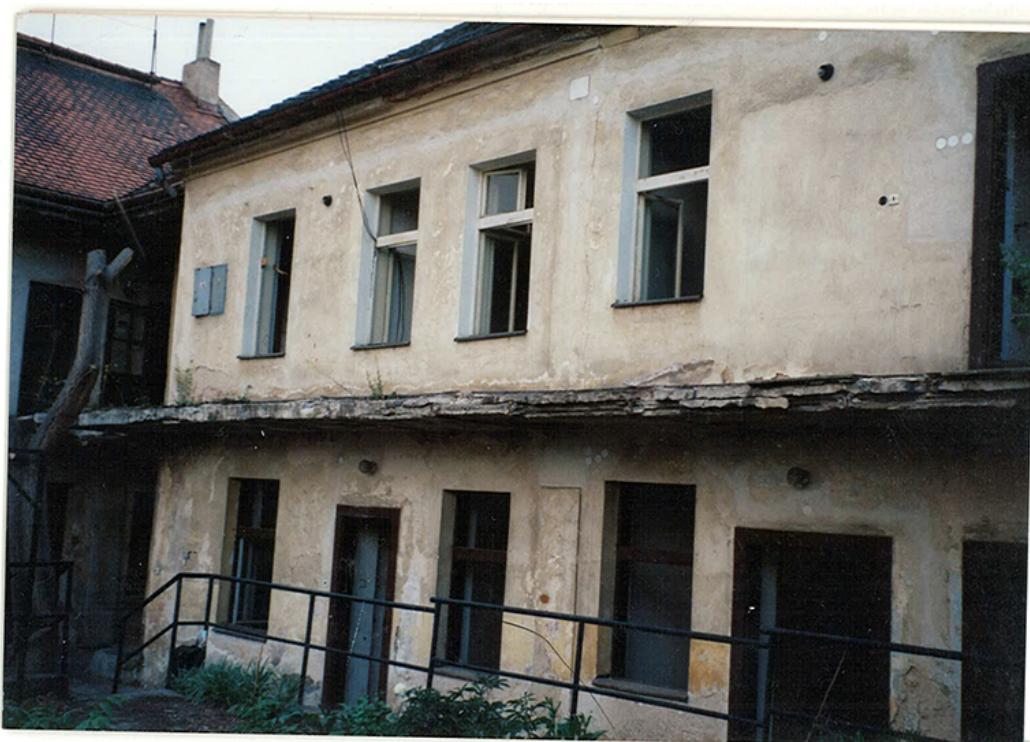
Dvorní fasádu hlavní budovy prolamují vpravo v přízemí hladké dvoukřídlé dveře z 20. let 19. století s dřevěnými a skleněnými výplněmi. Dveře uzavírají chodbu, která prochází domem od vchodu na dvůr. Ostatní otvory jsou nové po roce 1999.

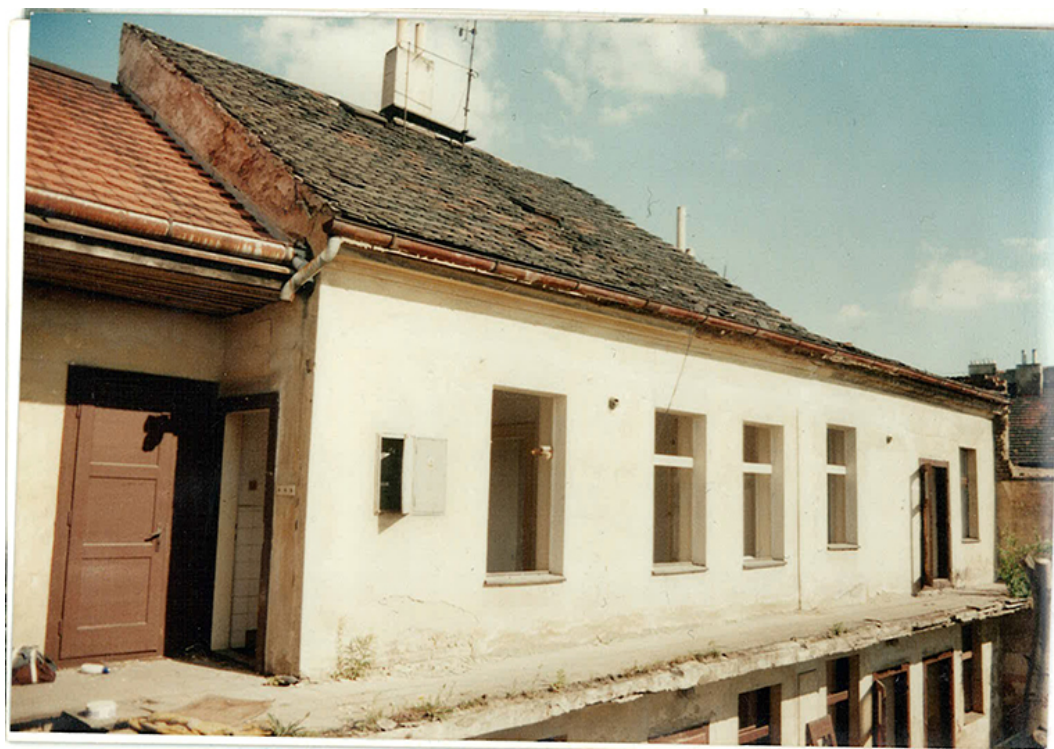
Dvorní křídlo bylo kryto střechou pultovou, po dostavbě měly střechy rozdílný sklon.

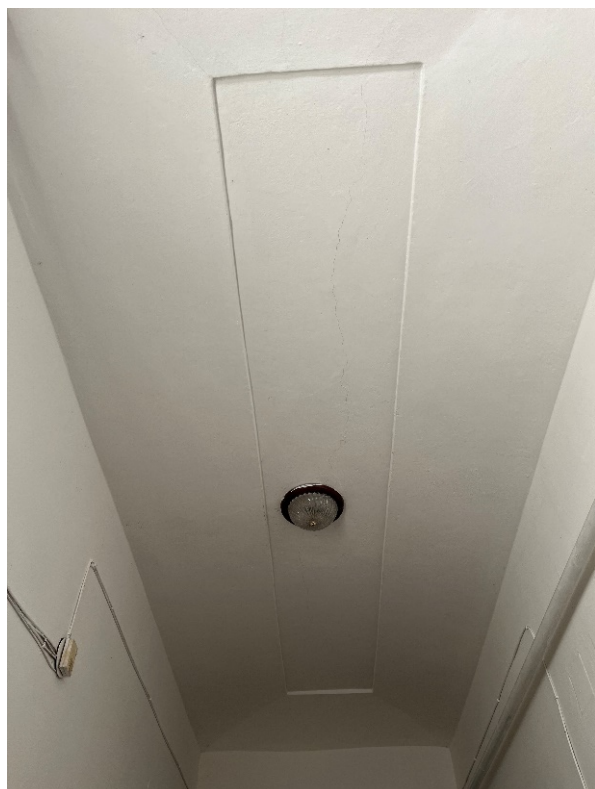
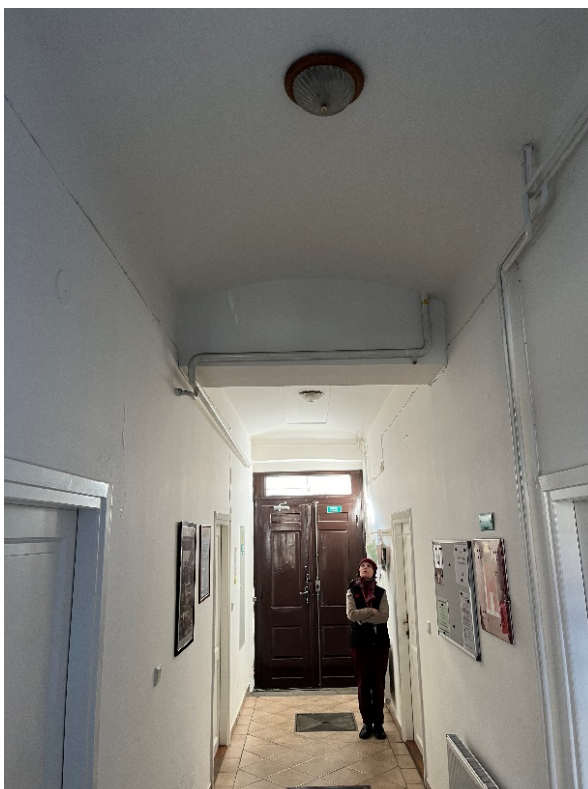
Pavlač uličního křídla je nesena cihelnými klenbami do ocelových I-profilů s podpěrami.

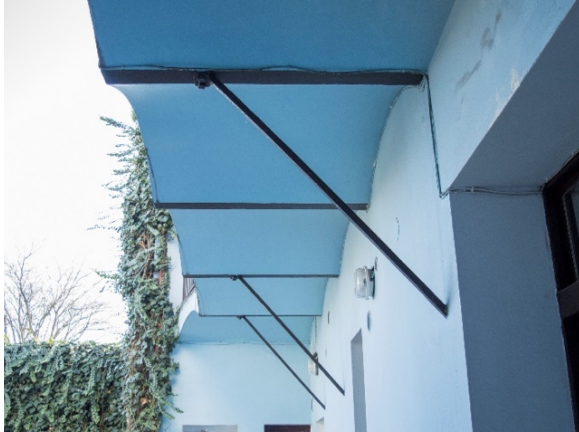
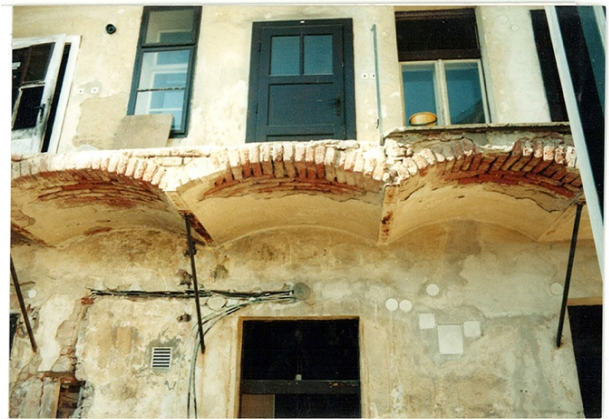
Pavlač dvorního křídla vybudovaná ve 30. letech byla provedena do tvárnic „kastelán“. Tato pavlač byla při rekonstrukci 1998-1999 snesena a na původní ocelové konzoly byla položena podlaha z dřevěných prken.

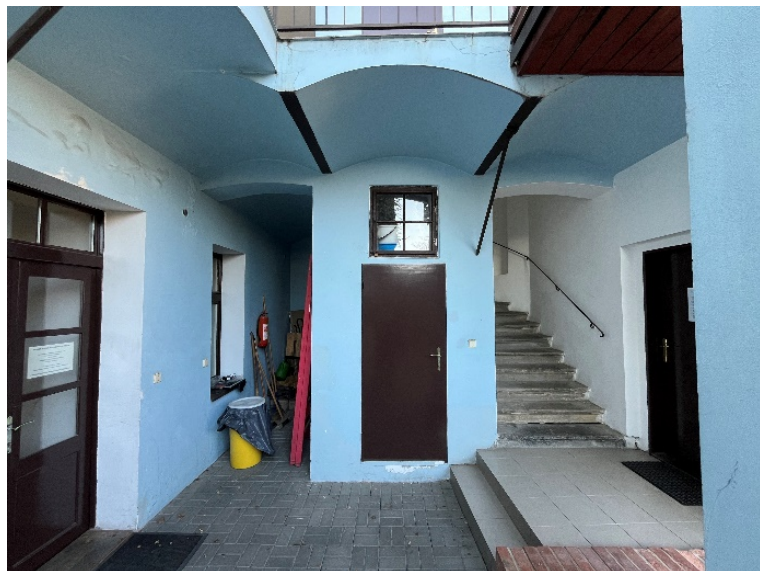
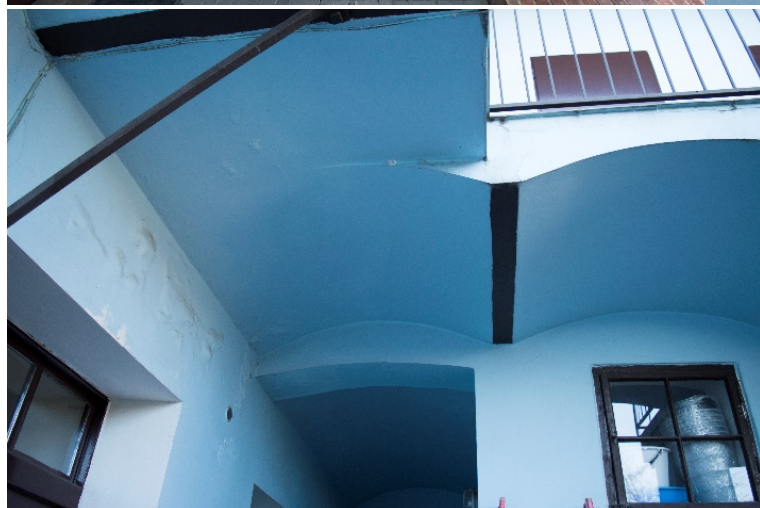
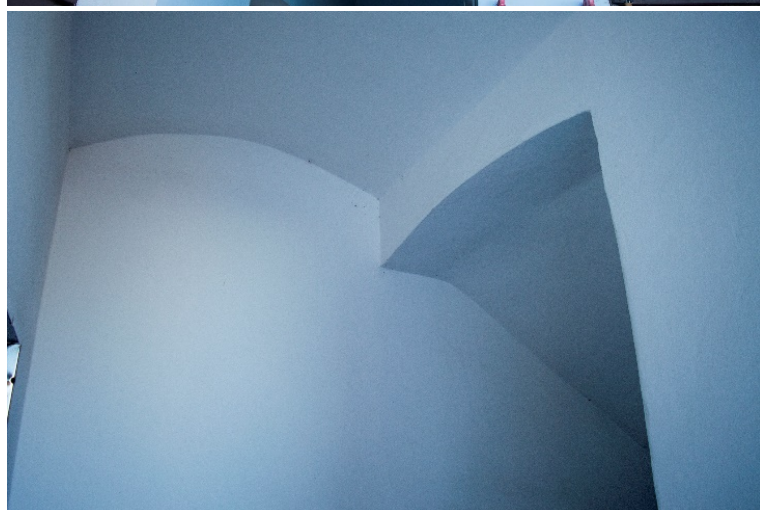
Původní stropy v 2 NP hlavní i dvorní budovy jsou nebo byly původně trémové (bez rákosníkú) s násypem a záklopem.

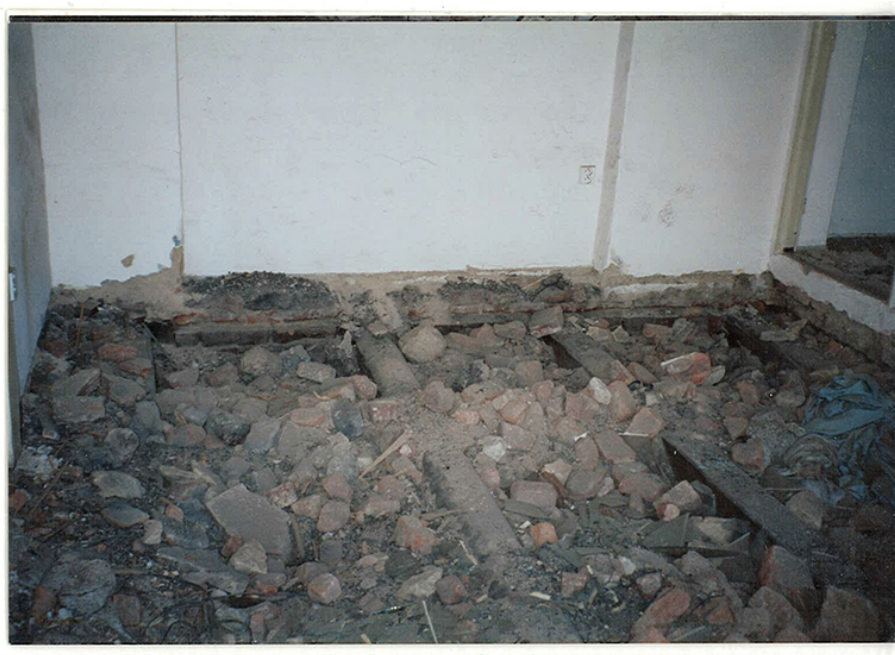
Povrch podlah tvořila krásná široká smrková prkna (OBR). Bohužel byla téměř v celém domě využita k vytápění v době, kdy dům využívali lidé bez domova. Podařilo se je zachovat pouze ve dvou místnostech stejně jako původní skladbu stropů.

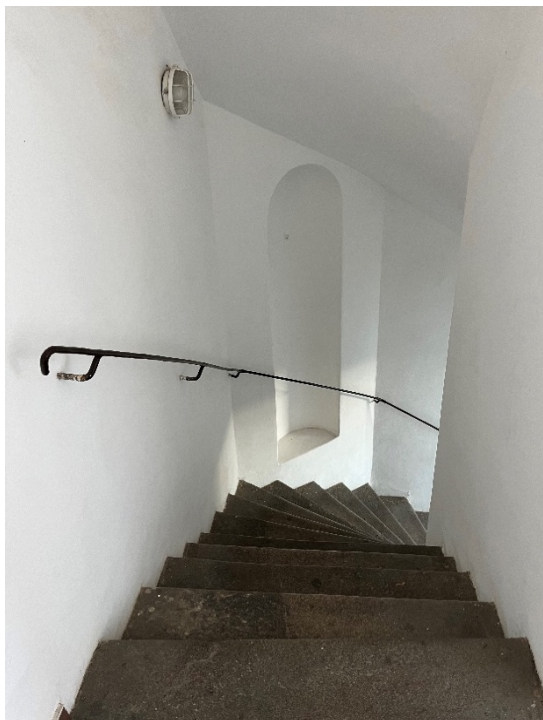
Na půdu hlavní budovy vede původní točité dřevěné schodiště.

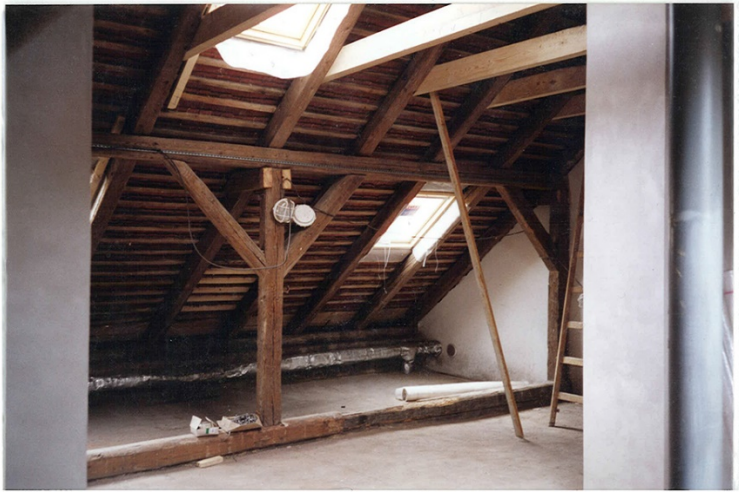
Střecha uliční budovy je sedlová do dvora převislá a měla dřevěné podbití. Střecha dvorního křídla je pultová. Po dostavbě 2. části měly střechy různou úroveň. Střešní plášť obou křídel tvořily původně bobrovky.

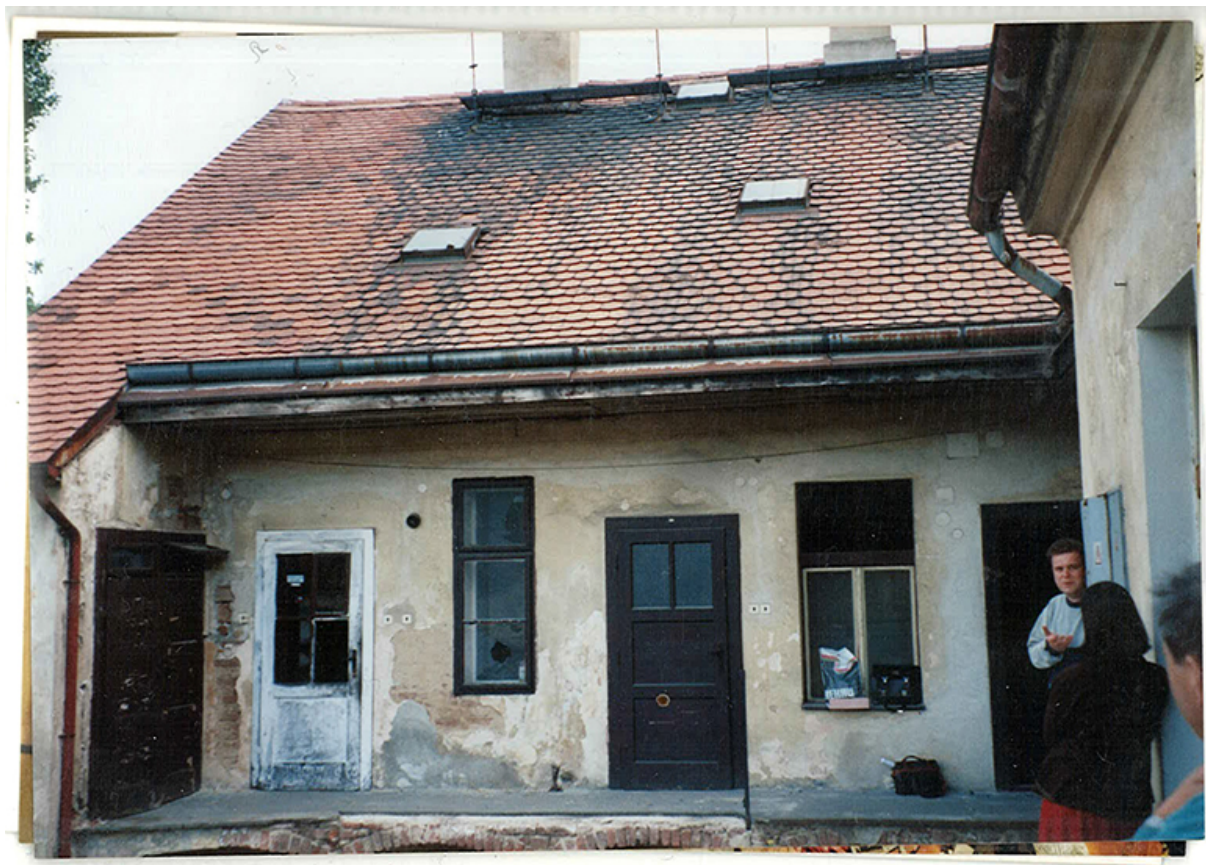
Druhé nadzemní podlaží má 8 místností a WC v rizalitu. Místnosti tvoří 4 typické byty s dispozicí kuchyň a pokoj. Okna jsou orientována do ulice. Vstupní dveře na pavlač, kam vedlo i úzké okénko.

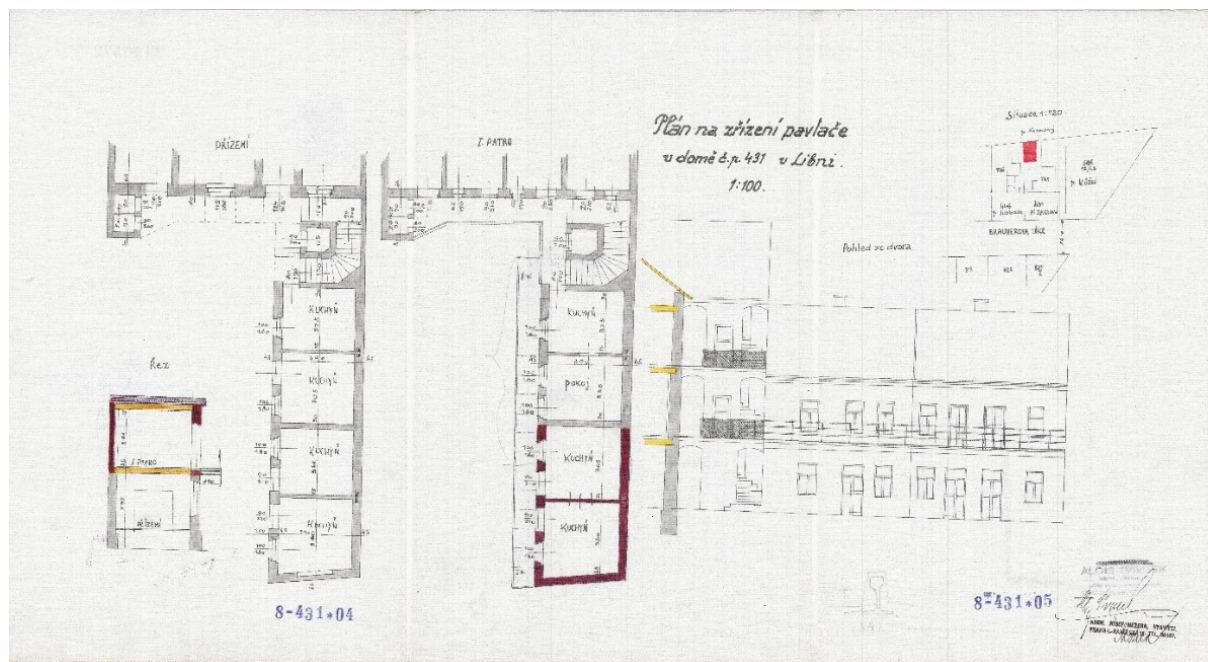
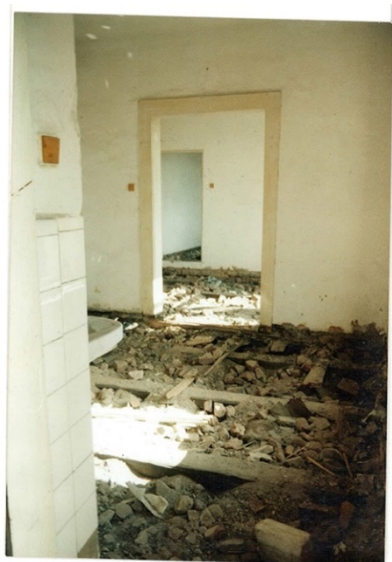
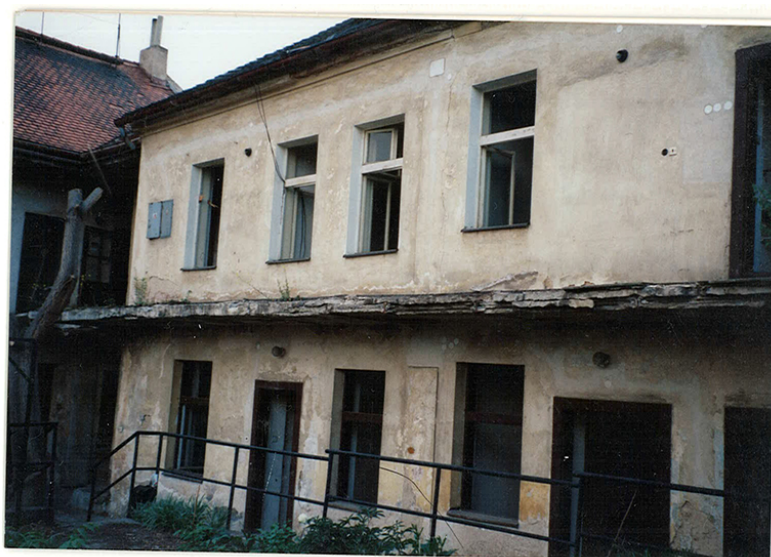
Po dostavbě v roce 1934 tvoří druhé podlaží podle plánů jeden byt s kuchyní a pokojem se vstupem z podesty. Oba pokoje mají okna do dvora. Podle fotografií objektu z roku 1999 však byt tvořily 3 místnosti propojené dveřmi.

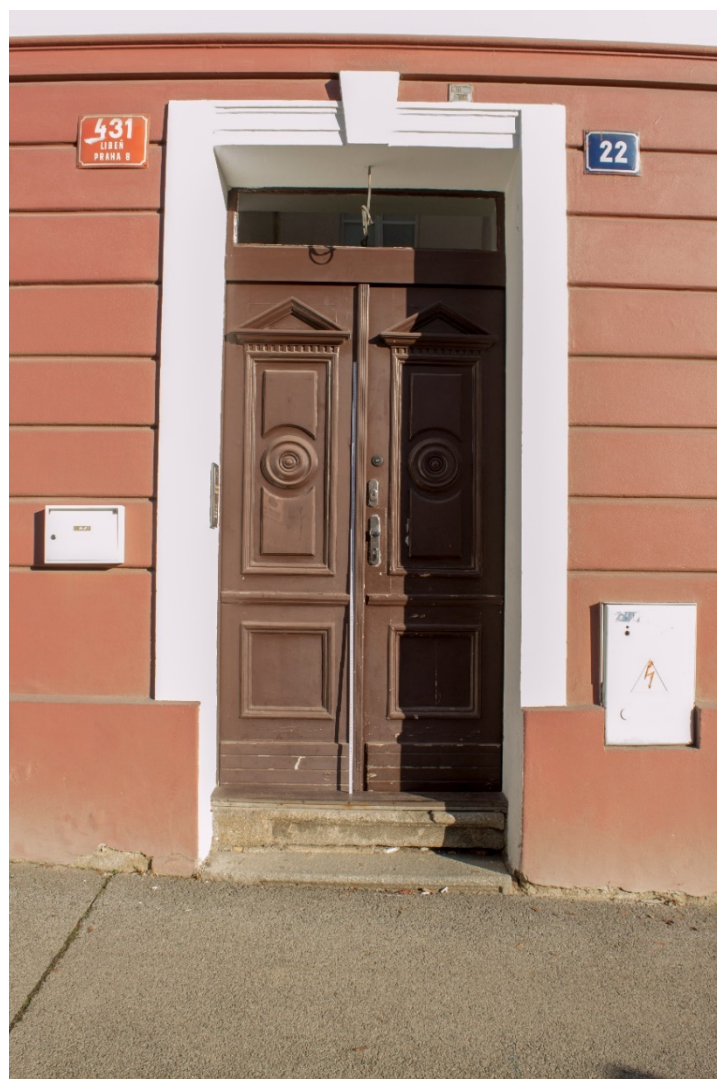
Soupis umělecko-řemeslných prvků	Braunerova 431/22 Praha 8 – Libeň
Název prvku	Dveře vstupní – pohled z ulice
Umístění	Fasáda do ulice
Strana	1/1
Popis prvku	Původní dvoukřídlé dřevěné dveře s antikizujícím neorenesančním zdobením. Spodní část dodatečně opravena. Nadsvětlík nový. Kamenné stupně.
Materiál	Dřevo
Fotodokumentace

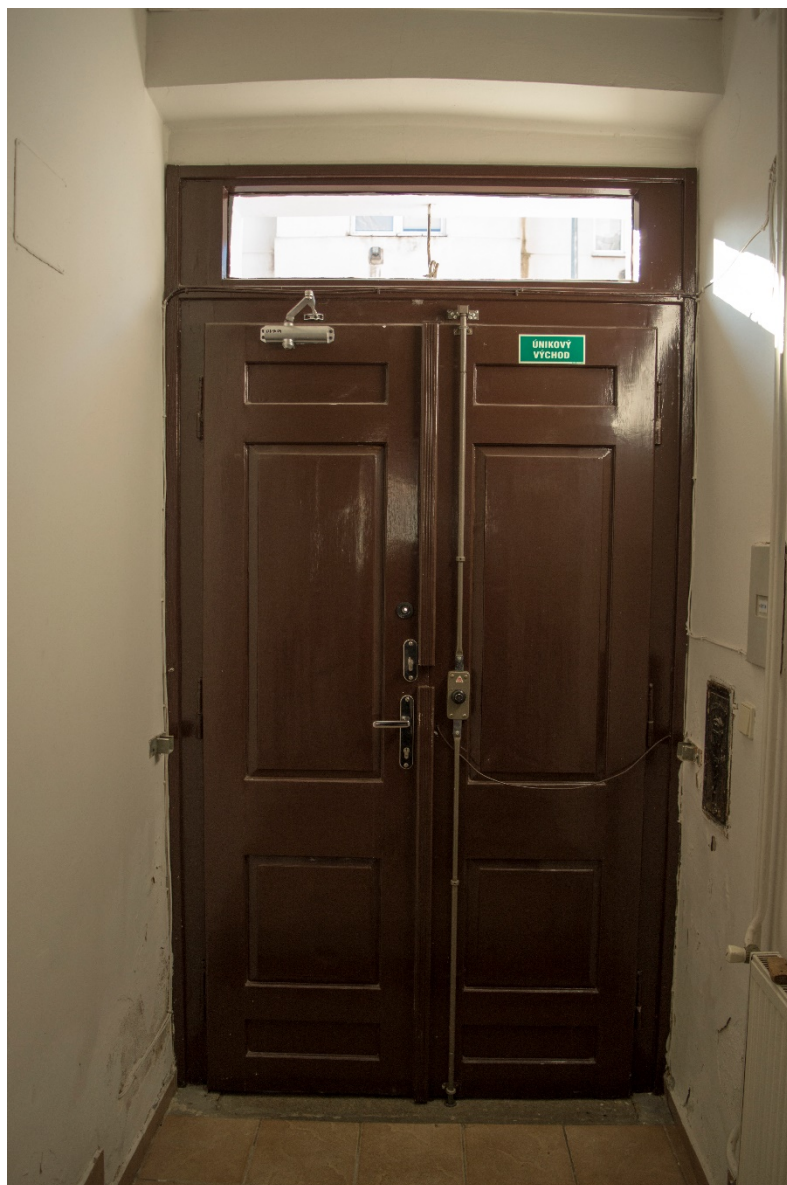
Soupis umělecko-řemeslných prvků	Braunerova 431/22 Praha 8 – Libeň
Název prvku	Dveře vstupní – pohled z chodby
Umístění	Vstupní chodba 1NP
Strana	1/2
Popis prvku	Původní dřevěné dveře – strana do domu-4kazety
Materiál	Dřevo
Fotodokumentace

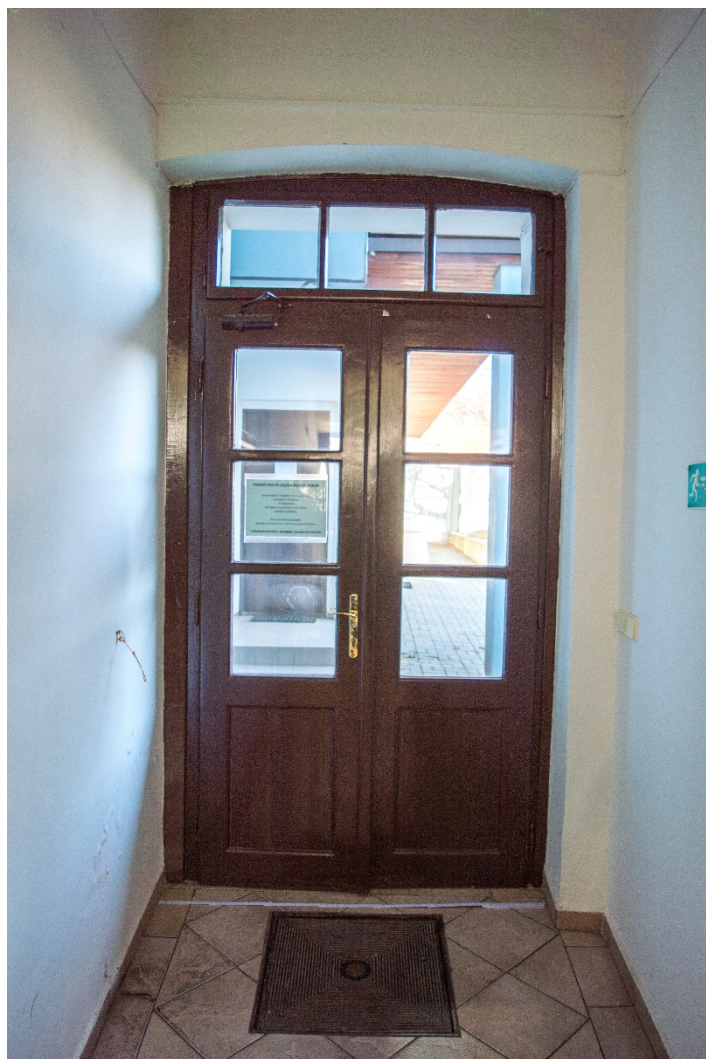
Soupis umělecko-řemeslných prvků	Braunerova 431/22 Praha 8 – Libeň
Název prvku	Dřevěné dvoukřídle dveře výplňové prosklené
Umístění	Vstupní chodba 1NP – východ na dvůr-zevnitř
Strana	1/1
Popis prvku	Dřevěné dvoukřídle dveře s prosklenou výplní. Secesní nadsvětlík.
Materiál	Dřevo, sklo.
Fotodokumentace

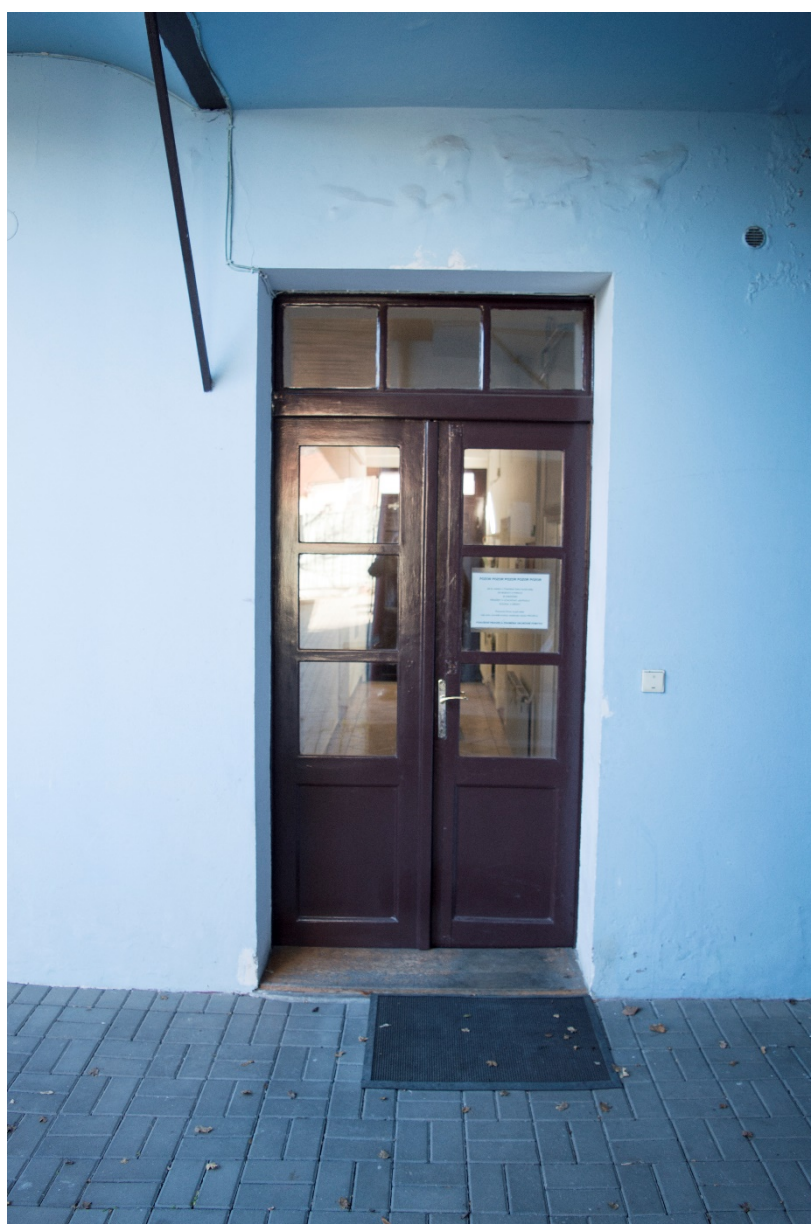
Soupis umělecko-řemeslných prvků	Braunerova 431/22 Praha 8 – Libeň
Název prvku	Dřevěné dvoukřídle dveře výplňové prosklené-pohled zvenku
Umístění	Fasáda uličního křídla do dvora
Strana	1/2
Popis prvku	Dřevěné dvoukřídle dveře s prosklenou výplní. Secesní nadsvětlík.
Materiál	Dřevo, sklo
Fotodokumentace

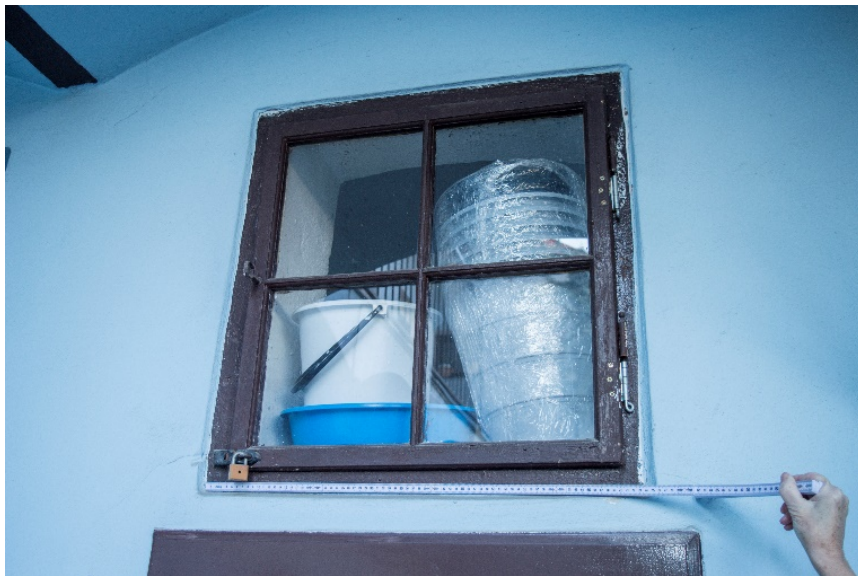
Soupis umělecko-řemeslných prvků	Braunerova 431/22 Praha 8 – Libeň
Název prvku	Prosvětlovací okénko
Umístění	Spojnice budov – schodiště 1 NP
Strana	1/1
Popis prvku	Čtvercové jednoduché dělené okénko dřevěné
Materiál	Dřevo, sklo
Fotodokumentace

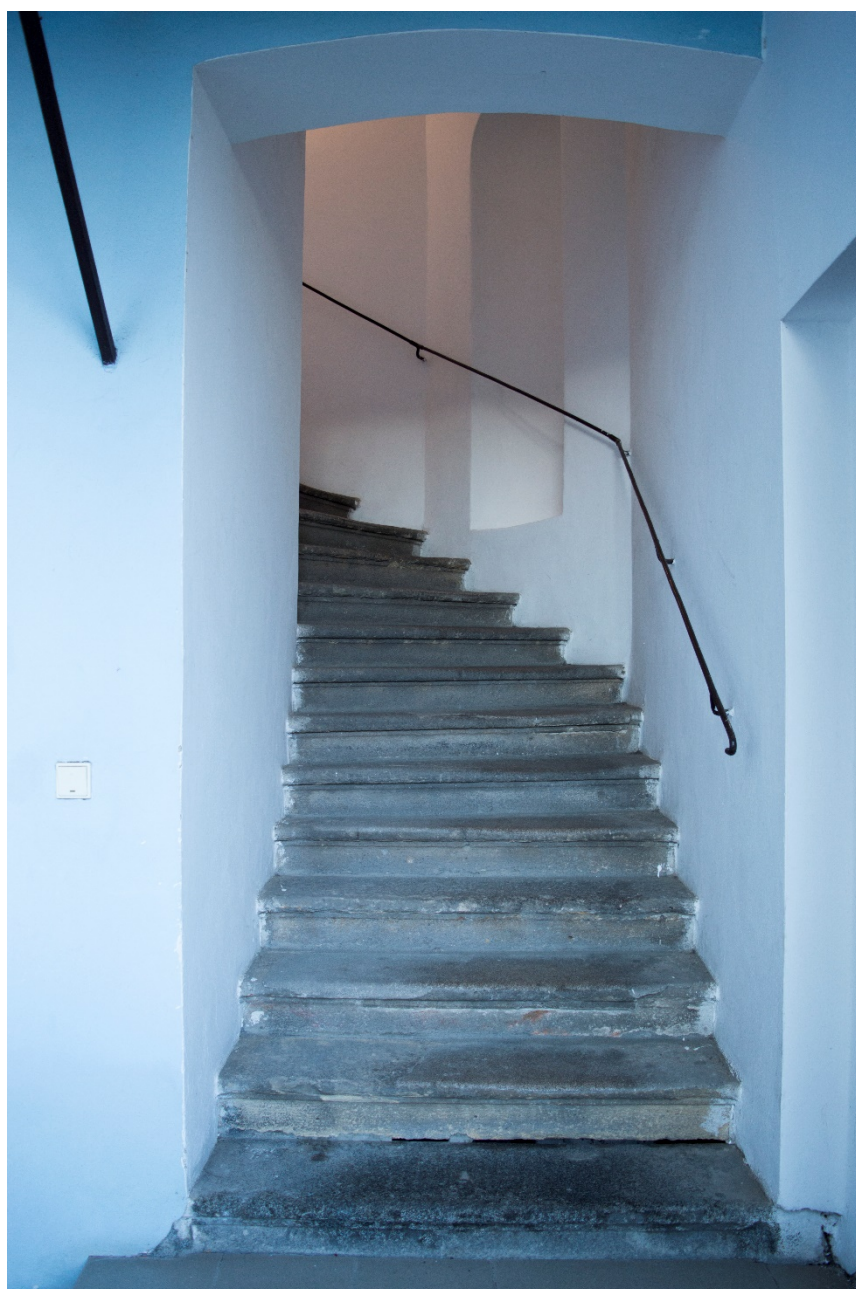
Soupis umělecko-řemeslných prvků	Braunerova 431/22 Praha 8 – Libeň
Název prvku	Kamenné pískovcové točité schodiště. Kované zábradlí.
Umístění	Schodiště spojující 1. a 2. NP
Strana	1/1
Popis prvku	Kamenné schodiště s nikou a kovaným původním zábradlím
Materiál	Pískovec opravený terasem. Železo.
Fotodokumentace
