Dějiny a teorie architektury V.
Seminární práce.
Doc. Ing. Arch. Michael Rykl, PhD.
Z 2024/2025

(Ne)obyčejný (mimo)pražský činžovní dům v Braunerově ulici č. p. 431 v Praze 8 Libni

Michaela Wicki

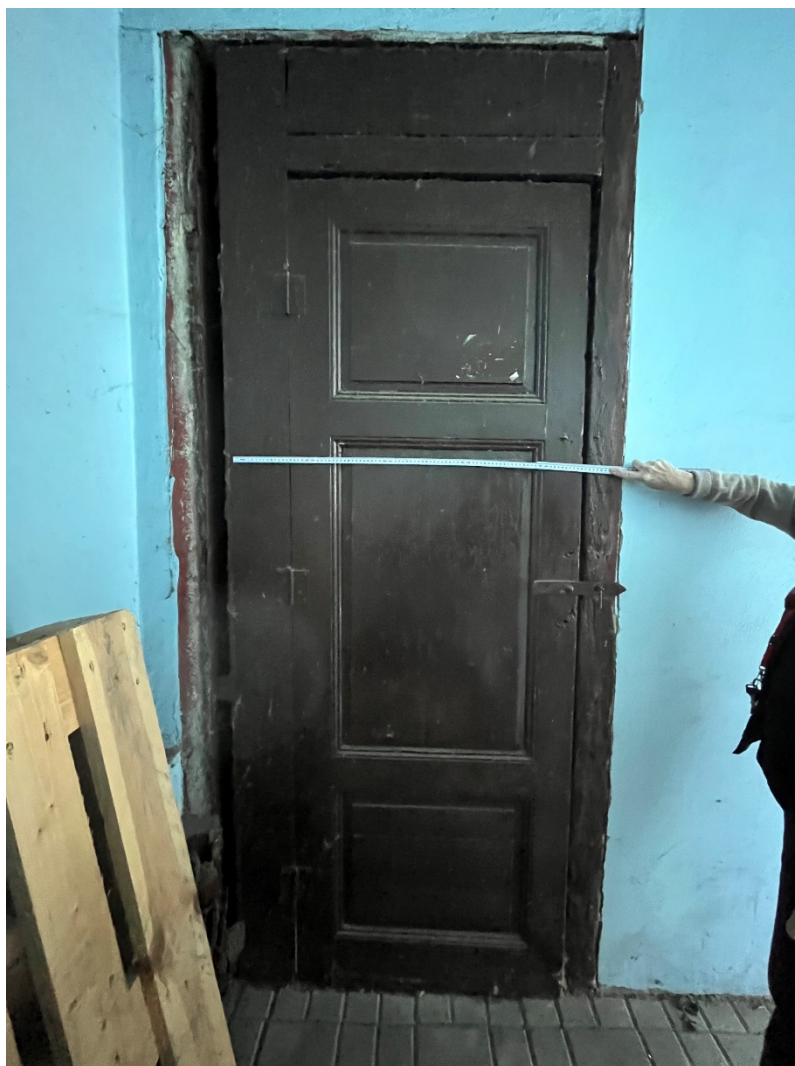
Soupis umělecko-řemeslných prvků	Braunerova 431/22 Praha 8 – Libeň
Název prvku	Dřevěné dveře amatérsky zhotovené-místo pod schody
Umístění	Výklenek vlevo od výstupu na dvůr.
Strana	1/1
Popis prvku	Dveře dodatečně vyrobené z hrubé dřevěné zárubně a výplňových dveří z jiné části budovy. Uzavírají prostor pro schody, který nejspíš sloužil nájemníkovi jako kůlna nebo sklad topiva.
Materiál	Dřevo.
Fotodokumentace

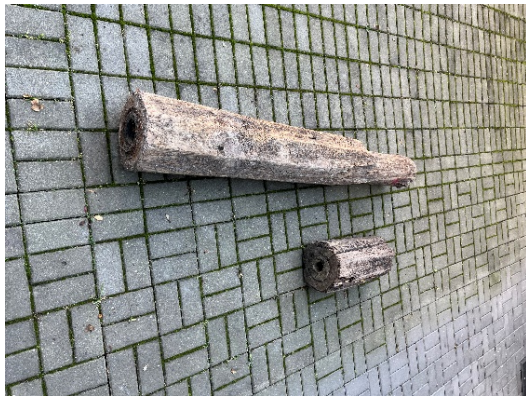
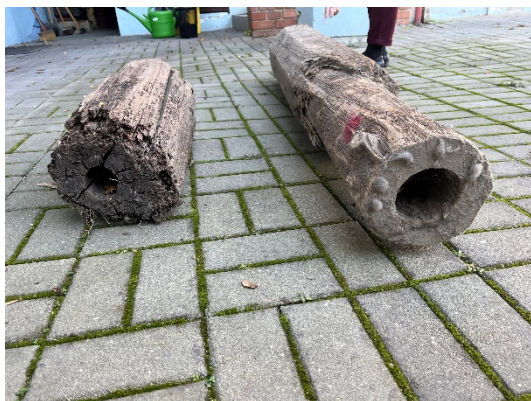
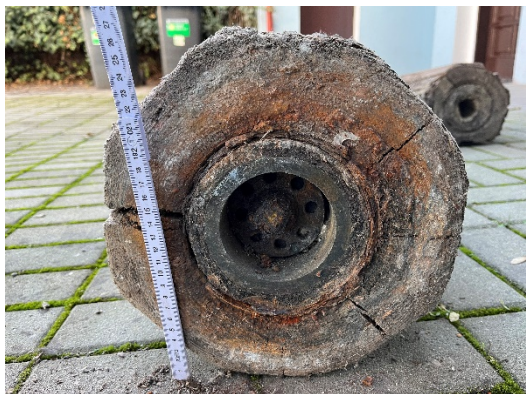
Soupis umělecko-řemeslných prvků	Braunerova 431/22 Praha 8 – Libeň
Název prvku	Původní dřevěná pumpa
Umístění	Mimo studnu - dvůr
Strana	1/1
Popis prvku	Dřevěná pumpa vyjmutá ze staré původní studny na dvoře
Materiál	Dřevo, železný spoj
Fotodokumentace

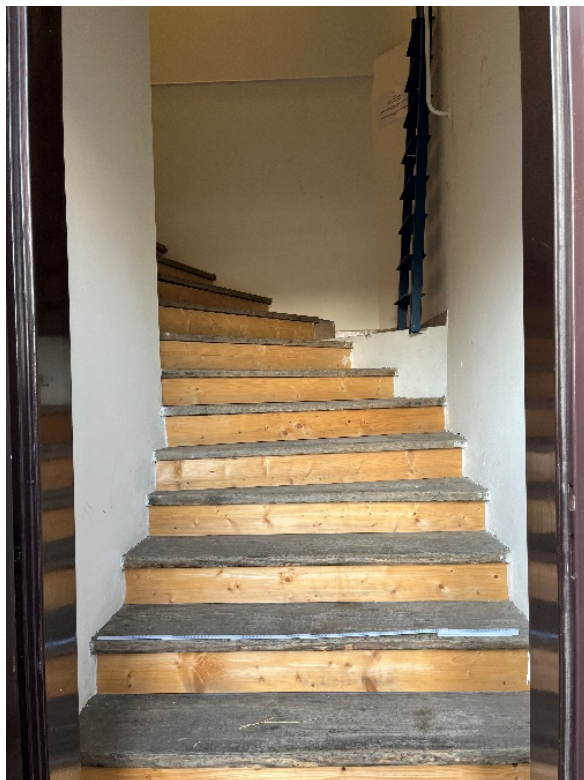
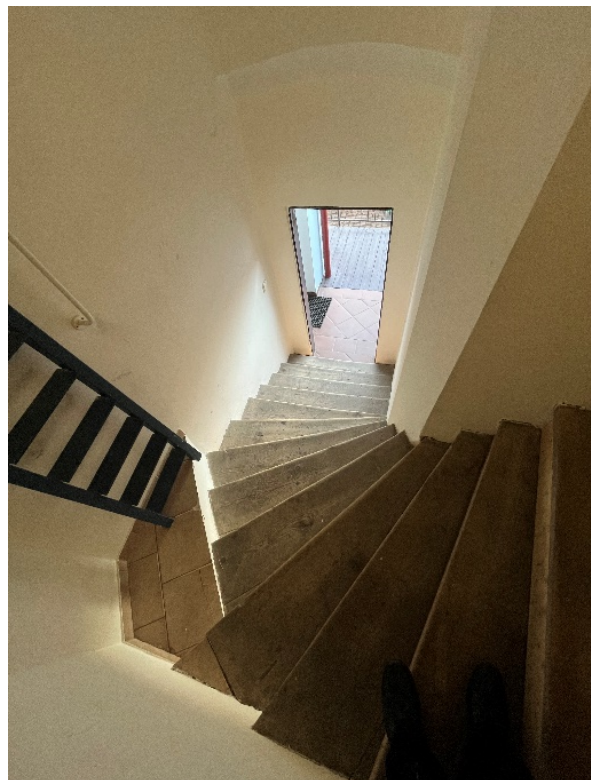
Soupis umělecko-řemeslných prvků	Braunerova 431/22 Praha 8 – Libeň
Název prvku	Točité dřevěné schodiště na půdu
Umístění	Schodiště z 2. NP na půdu
Strana	1/1
Popis prvku	Původní dřevěné schodiště s opravou (nové podpěry stupňů)
Materiál	Dřevo
Fotodokumentace

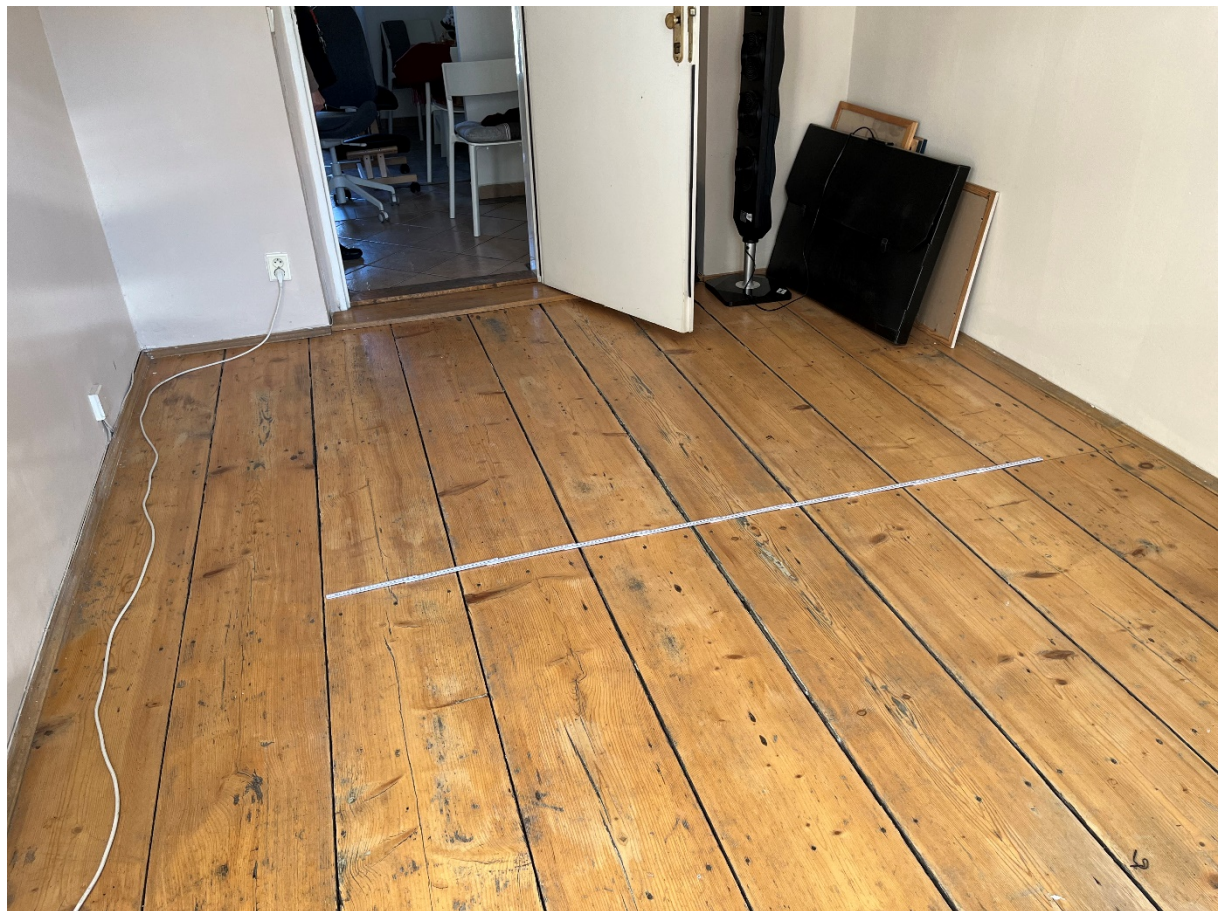
Soupis umělecko-řemeslných prvků	Braunerova 431/22 Praha 8 – Libeň
Název prvku	Původní dřevěná podlaha z fošen.
Umístění	Pokoj v 2.NP, uliční budova, poslední vlevo (pohled z ulice)
Strana	1/1
Popis prvku	Dřevěná podlaha z dlouhých širších fošen
Materiál	Dřevo
Fotodokumentace

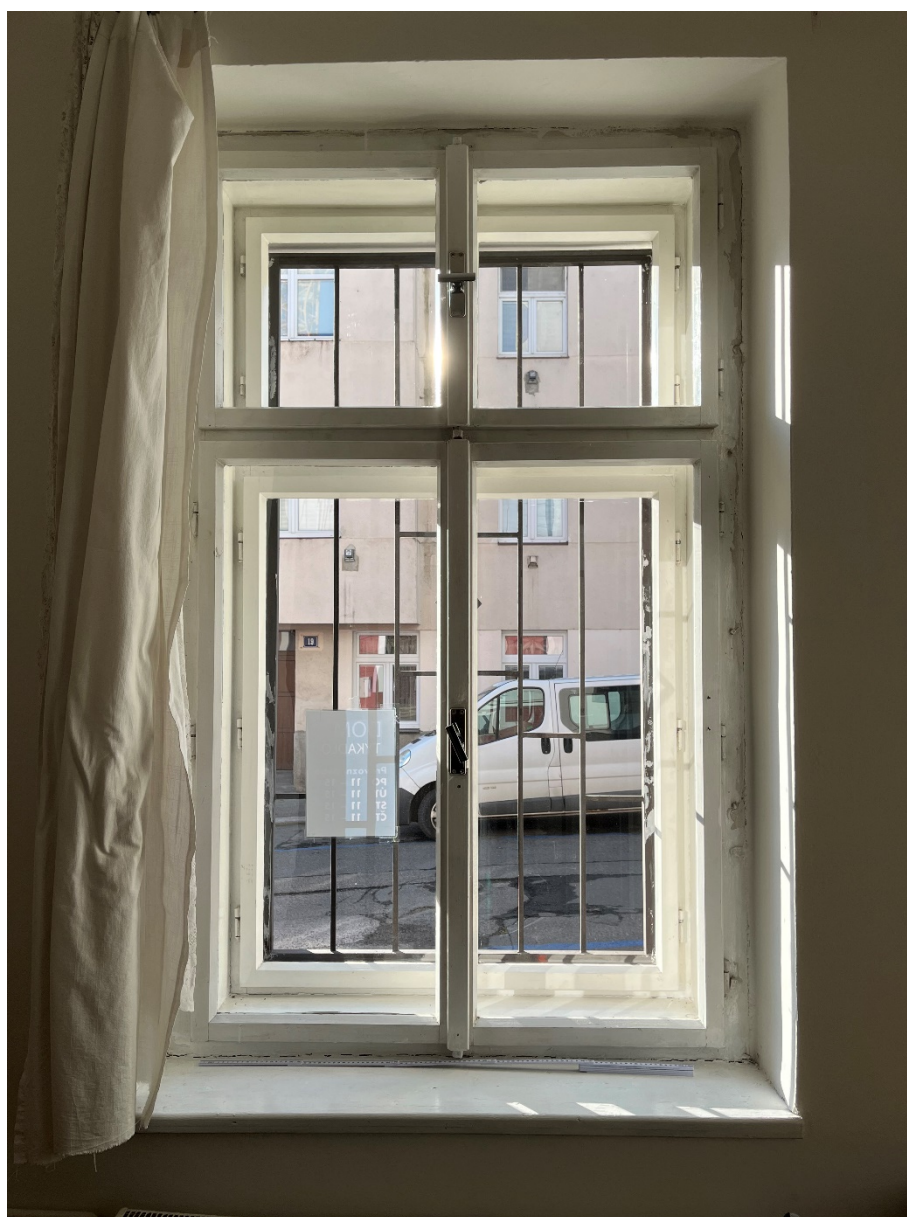
Soupis umělecko-řemeslných prvků	Braunerova 431/22 Praha 8 – Libeň
Název prvku	Okno špaletové s větracím horním dílem
Umístění	Pokoj, 1.NP, poslední vlevo při pohledu z ulice
Strana	1/1
Popis prvku	Dřevěné 4 dílné okno, klíčky jsou nové; závěsy kombinace původní spodní a nová vrchní část
Materiál	Dřevo
Fotodokumentace
